## **RAPPORTAGE BOOMTECHNISCH ONDERZOEK**

CIRCULUS-BERKEL BV

**RAPPORT:** BTO-030815A-225.3  
**OBJECT:** NADER ONDERZOEK BOOMVEILIGHEID  
**LOCATIE:** KOEDIJK TE LOCHEM  
**DATUM:** 30 OKTOBER 2015

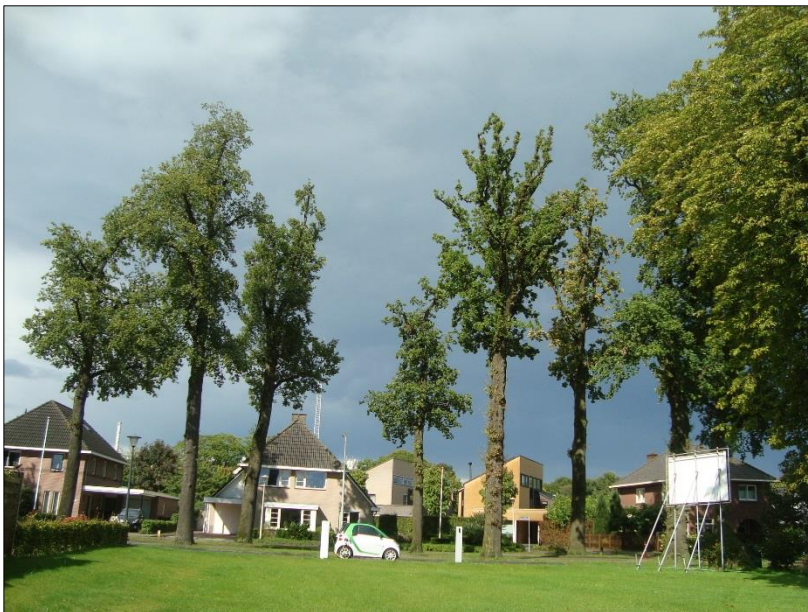
Afb. 1; Zicht vanaf de Graanweg op de Koedijk

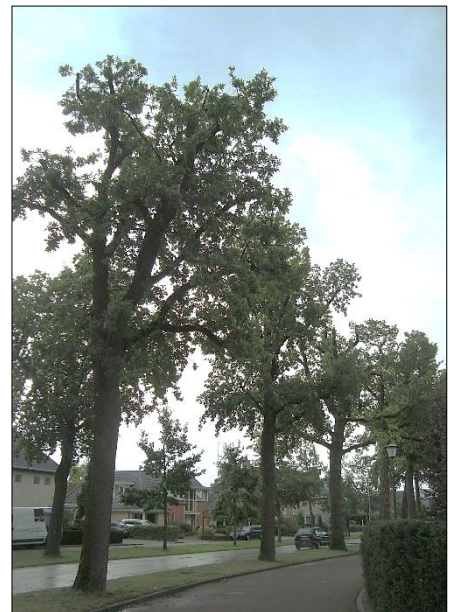
Afb. 2; de bomen met een slechte conditie en toekomstperspectief

Het algemene beeld van de bomenrij geeft een verminderde tot sterkt afgenomen conditie van de bomen weer, welke bij een aantal bomen zich kenmerkt door het afsterven van de afzonderlijke gesteltakken in het bovenste deel van de kroon.

Het innemen van de kronen dan wel het kandelabereren van de bomen heeft niet het resultaat gegeven als men had verwacht. Het algemene conditiebeeld is matig tot slecht te noemen en laat evenmin herstel of verbetering zien.

Van de 67 bomen zijn recent al 3 bomen meer verwijderd. Van de overige bomen is de toekomstverwachting van 20% slecht te noemen en 35% matig.

Binnen 10 jaar zal naar verwachting meer dan de helft van de bomen verder afsterven.

Omdat een mogelijke herindeling van de Koedijk tot fietsstraat op handen is, wordt geadviseerd om bij deze herindeling de vervanging van de beoordeelde eiken mee te wegen. Hierbij verdient het de aanbeveling om in de ondergrondse groeiruimte te investeren en hierbij de voedingsbodem voor bomen te verbeteren.

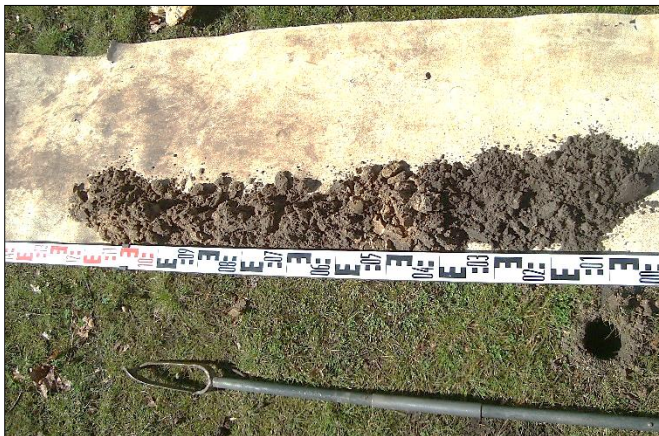
**Afb. 3; profiel a.**

| Diepte (cm) | Beworteling | | Bodem horizont en textuur |
|---|---|---|---|
| 0 - 40 | intensief | Goed | Matig humusrijke zandgrond, licht lemig |
| 40-50 | extensief | Goed | Geel humusloos zand |
| 50-100 | Matig intensief | Goed | Humusarme fijne zandgrond |
| >100 | extensief | Goed | Humusloos geel zand, nog enkele beworteling waargenomen tot -120 cm. |

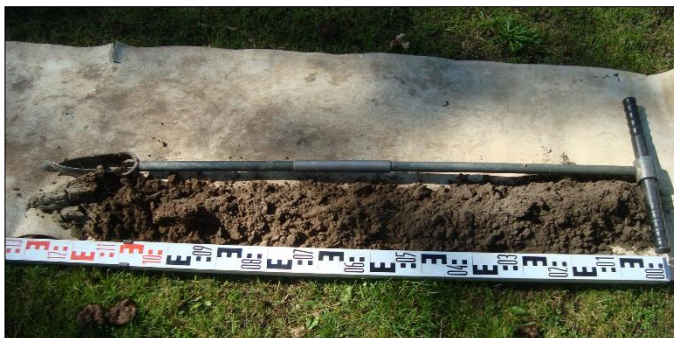
**Afb. 4; profiel b.**

| Diepte (cm) | Beworteling | | Bodem horizont en textuur |
|---|---|---|---|
| 0 - 120 | intensief | Goed | Matig humusrijke zandgrond, licht lemig. Tot op -110 cm nog intensief doorworteld. |
| > 120 | geen | Goed | Humusloos fijn (grijs) zand met erosieplekken. Geen wortelgroei meer mogelijk. |

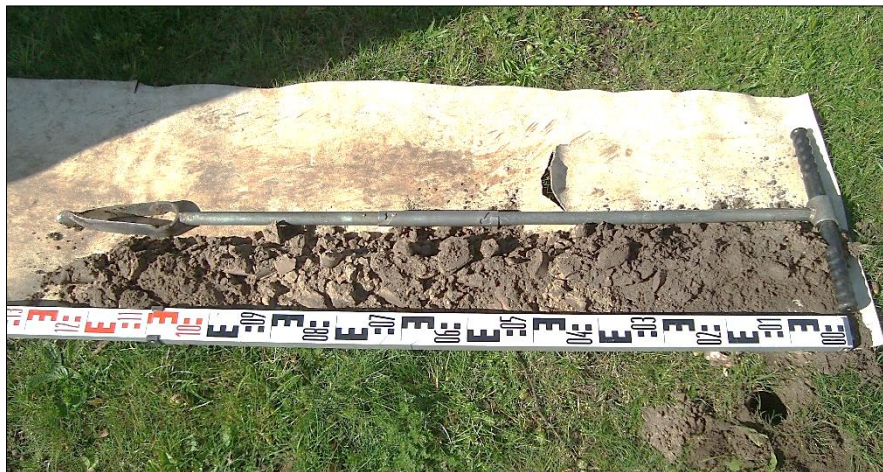
**Afb. 4; profiel b.**

| Diepte<br>(cm) | Beworteling | | Bodem<br>horizont en textuur |
|---|---|---|---|
| 0 - 40 | intensief | Goed | Matig humusrijke zandgrond, licht lemig |
| 40-100 | intensief | Goed | Gemende matig humusrijke fijne zandgrond |
| >100 | extensief | Goed | Grijs fijn zand, humusloos. Vanaf -100 cm zijn erosievlekken waargenomen en na -120 waren de omstandigheden nat. |

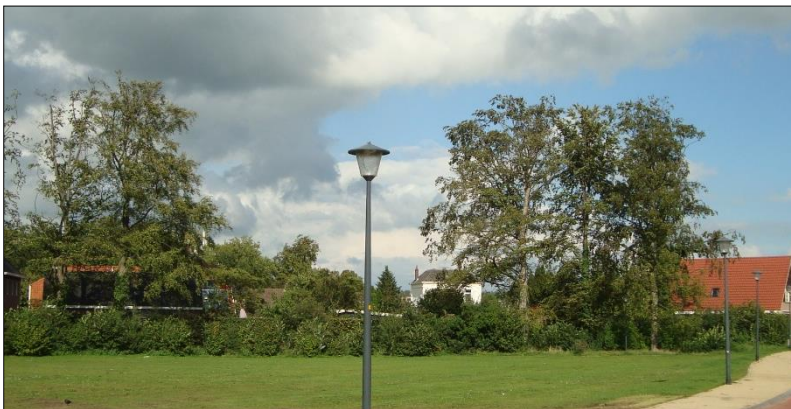
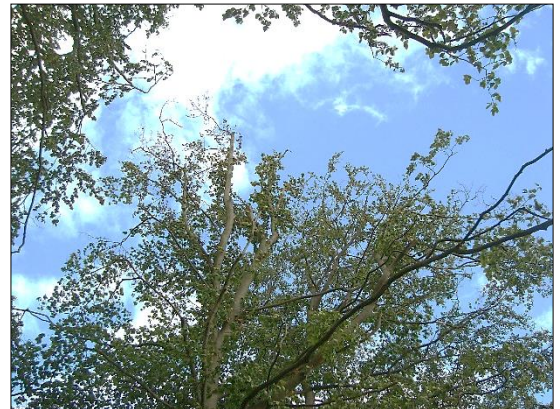
Ook bij een tweetal in het veld nog aanwezige oude stobben zijn vruchtlichamen van de Reuzenzwam\*\* en schimmeldraden van de Honingzwam\* waargenomen, welke een actieve aanwezigheid van deze schimmels in het gebied impliceert.

\* De honingzwam (*Armillaria mellea*) is een wortelrot-veroorzakende schimmel. Bij een aantasting van het wortelgestel zal een verminderde groei plaatsvinden en zal de boom gevoelig worden voor windworp. Vervolgens koloniseert de schimmel tevens de stamvoet en de stam van de boom, waardoor er stamrot zal ontstaan. Bij een ernstige en vergevorderde aantasting is de kans op stambreuk groot.

\*\* De Reuzenzwam (*Meripilus giganteus*) veroorzaakte een omvangrijk rottingsproces in de wortels, waardoor de boom gevoelig wordt voor windworp. Via beschadigde wortels en/of bij sterke grondwaterstandswijzigingen doet de schimmel doorgaans zijn intrede.

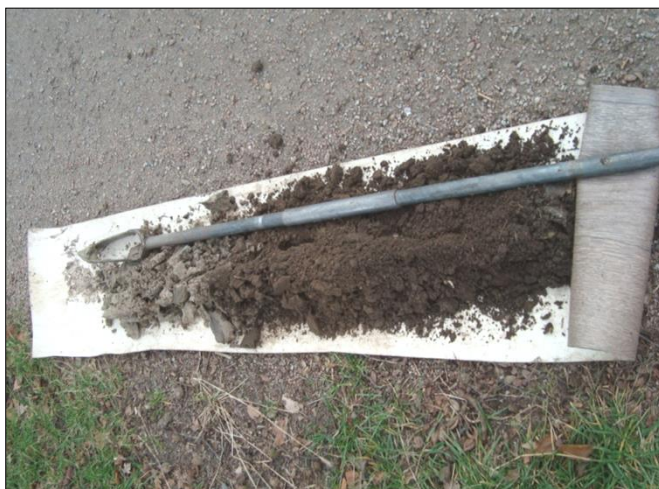
Profiel A is verkregen parallel aan het voetpad, nabij boomnummer 16, haaks op de ontwikkelrichting van de wortels. Tot een diepte van 60 cm. bestaat het profiel uit een matig humusrijke en licht lemige zandgrond. Na -60 cm verandert het profiel in een zeer fijne, grijze en humusloze zandgrond welke bovendien zeer vochtig is. Door het ontbreken van zuurstof in deze bodemlaag is wortelontwikkeling niet mogelijk.

| Profiel A | Beworteling | | Bodem<br>horizont en textuur |
|---|---|---|---|
| 0 - 60 | Intensief | Goed | Matig humusrijke en matig grove zandgrond/ licht lemig. |
| > 60 | n.v.t. | n.v.t. | Zeer fijne, grijze en humusloze zandgrond (zeer vochtig) |

**Profiel A; Het doorwortelbaar profiel is hier maximaal 60 cm.**

Geadviseerd wordt de bomen niet langer te handhaven. Het verdient de aanbeveling om de groeiplaatsomstandigheden (vochtig) leidend te zijn bij de keuze van de nieuwe beplanting. Daar waar de vochtige omstandigheden verholpen kunnen worden door het draineren van de bodem, zullen ook bomen van een grotere orde herplant kunnen worden.

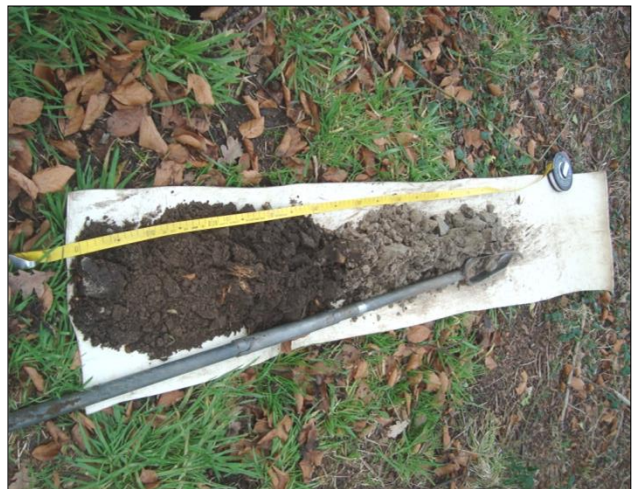
Profiel B is verkregen tussen de boomnummers 4 en 5, in de rij. Het samenstelling van het profiel is overeenkomstig als bij A, maar kent een kleiner doorwortelbaar volume.

**Profiel B; Het doorwortelbaar profiel is hier maximaal 40 cm.**

| Profiel B | Beworteling | | Bodem<br>horizont en textuur |
|---|---|---|---|
| 0 - 40 | Intensief | Slecht (boom 4) | Matig humusrijke en matig grove zandgrond/ licht lemig. |
| > 40 | n.v.t. | n.v.t. | Zeer fijne, grijze en humusloze zandgrond (zeer vochtig) |
