ONDERZOEK TOEGANKELIJKHEID LOOPROUTES

status	definitief	opdrachtgever	Gemeente Lochem
kenmerk	GLo2201-R01	contactpersoon	Manon Jansen
datum	5 januari 2023	opdrachtnemer	Megaborn Traffic Development BV
		opgesteld door	Maarten Thijs
		gecontroleerd door	Jeanine Storm
		vrijgegeven door	Jeanine Storm

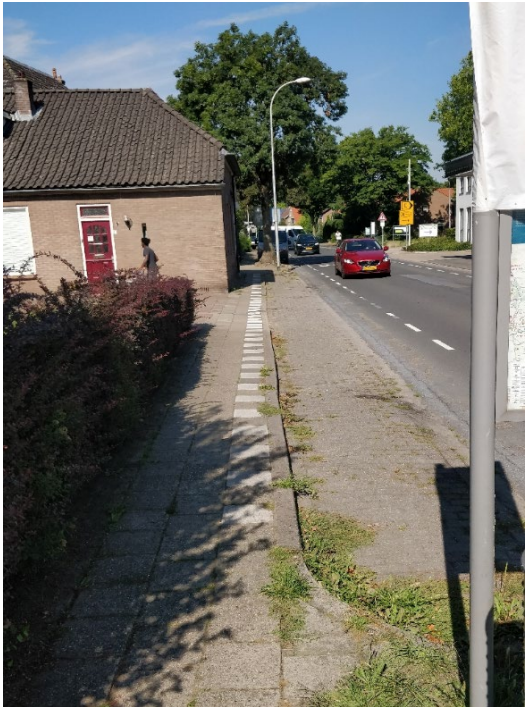
TYPE KNELPUNT	WAAROM PROBLEEM?	
Ontbrekende instapmarkering	Instapmarkering is een auditief andere tegel die door iedereen gebruikt wordt om te bepalen waar men moet instappen in een bus. Voornamelijk blinde en visueel beperkte mensen hebben hier baat bij.

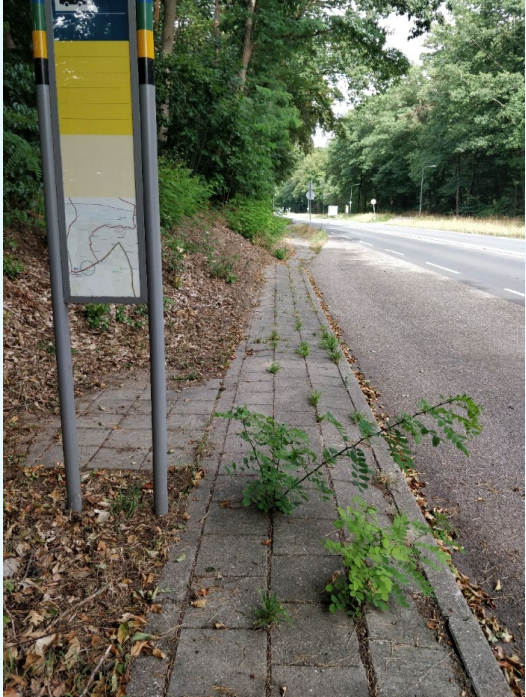
Ontbrekende waarschuwingsmarkering	Een bushalte is vaak verhoogd om een goede instap te kunnen maken. Waarschuwingsmarkering wordt gebruikt om aan visueel beperkte mensen duidelijk te maken waar het perron ophoudt.

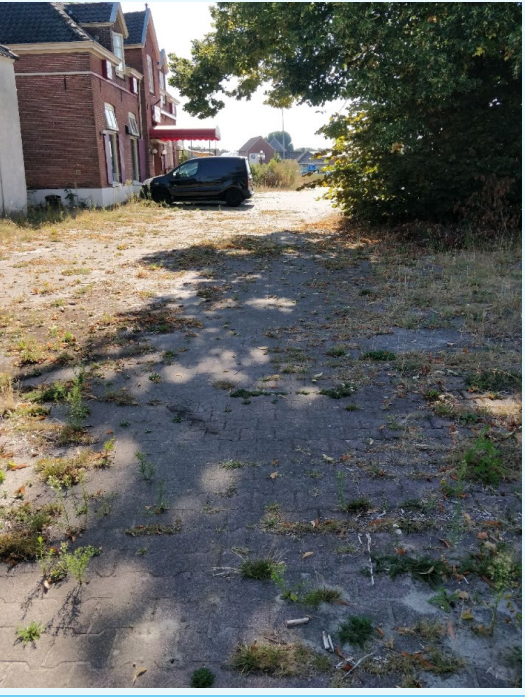
BIJZONDERE SITUATIE	AFBEELDING
<p>Een boom die midden in de looproute staat op de Hoofdstraat in Gorssel</p>	 
<p>Deze parkeerplaats aan de Dortherweg in Eefde die als toegang naar de bushalte functioneert</p>

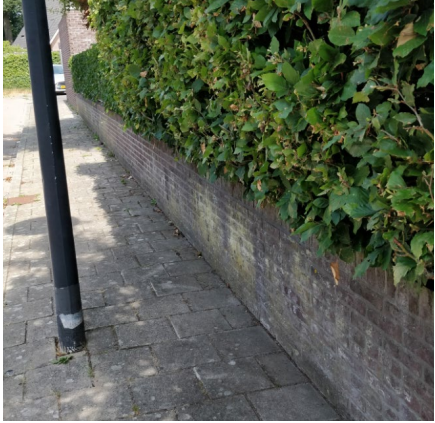
Eisen voor	Wat zegt de CROW publicatie 337	Dit noteren wij als knelpunt	Toelichting werkwijze
Trottoirbreedte (puntversmalling)	Minimaal 0,9 m ruimte naast een obstakel	<p>Minder dan 0,9 m breedte (3 tegels) of als de rolstoel er niet tussendoor past</p>

<p>Voorbeeld waar mogelijk een rolstoeler langs obstakel schampt</p> <p>Obstakels waar je omheen kunt lopen (zonder daarbij van het voetpad af te gaan) worden niet genoteerd. Dus alleen waar onvoldoende doorloopruimte is.</p>	<p>Als wij een obstakel opmerken (waar je niet omheen kunt) dat onder beheer en onderhoud valt (denk aan boomwortel, kapotte/losse stoeptegels, etc.) tegenkomen, dan zullen we dit markeren als "onderhoud". Dit doen we op basis van visuele waarneming (en dit is dus geen wegininspectiemethode)</p>

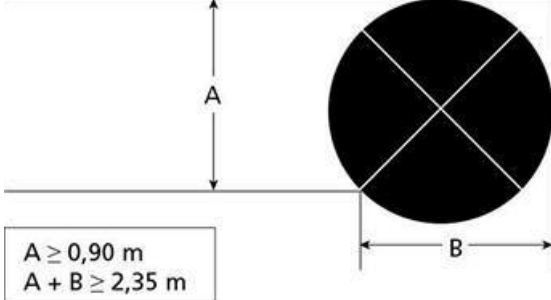
Eisen voor	Wat zegt de CROW publicatie 337	Dit noteren wij als knelpunt	Toelichting werkwijze
Vrije breedte haakse bochten

<p>$A \geq 0,90 \text{ m}$ $A + B \geq 2,35 \text{ m}$</p>	Wij houden deze formule uit de publicatie aan. Alles minder dan deze richtlijn zien wij als niet acceptabel.	
Oprit/afrit	De richtlijn eist bij op- en afritten en verlaagde trottoirbanden in tabel 12 een op- en afrit met minimaal 1,2m breedte en een helling van maximaal 1:10 en een ruimte achter het trottoir van ten minste 2,1 meter lang.	We toetsen de breedte en helling van een op/afrit. Minder dan 1,2 m en steiler dan 1:11 zien we als onvoldoende	De breedte meten we op. Voor de helling meten we de lengte en het hoogteverschil aan de zijde van de trottoirband en daarmee rekenen we het hellingpercentage uit. We houden voor de foutmarge een hellingspercentage van 1:11 aan De ruimte van 2,1 meter is voor een scootmobiel gewenst, maar is waarschijnlijk lang niet overal haalbaar. Daarom stellen we voor om dat punt niet mee te nemen. (zie afbeelding voorbeeld hiernaast)
